## PARKOLÁST SEGÍTŐ RENDSZER

BENE 404  
BENE 414

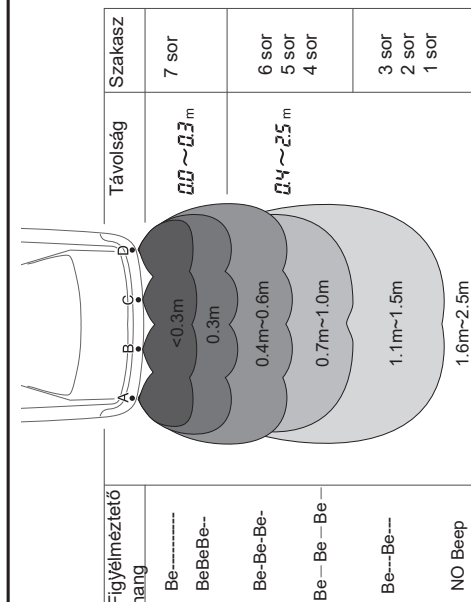
A D szenzor nem működik

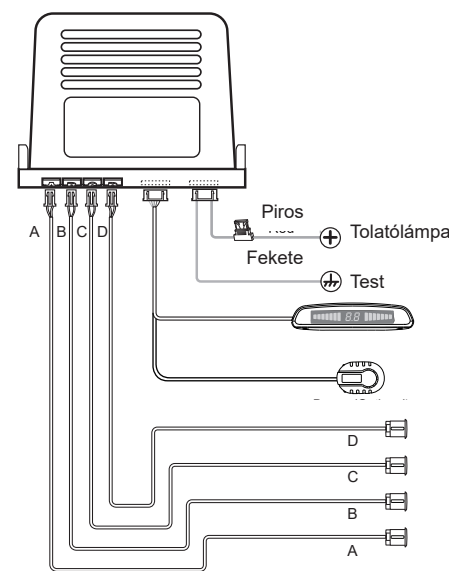
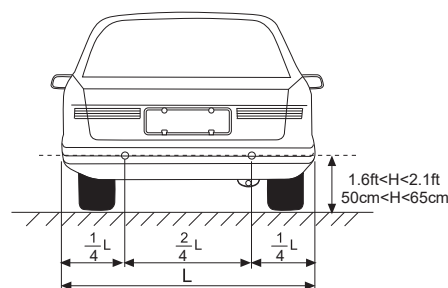
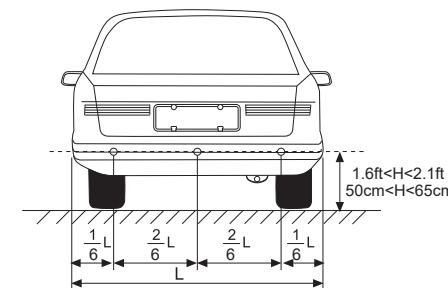
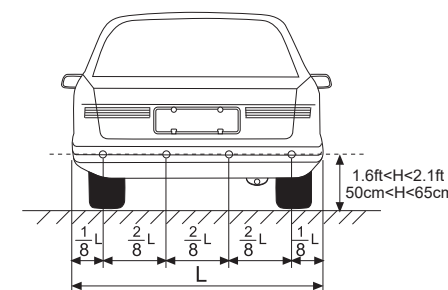
A helytelen beszerelés téves érzékelést eredményez.

A szenzorokat függetlenül kell beszerezni.

Jelölje ki a lyuk helyét.

Fúrja ki a lyukat a bejelölt helyen.

Helyezze be a szenzor  
a helyére.

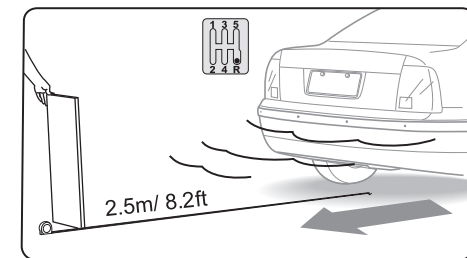
A teszt elvégzéséhez tartson egy falpo (0.3x1m) a jármű mögé, lassan guruljon előre, majd tolasson hátra és tesztelje a leírásban található funkciót.
